Rapporto di lavoro ispezione televisiva

Data : 27 Settembre 2018
Città : Santa Margherita Ligure
Corso : Nicolò Cuneo 56

Tipo di condotto esaminato : Sfiato colonna acque-nere, areazioni e sconosciuti

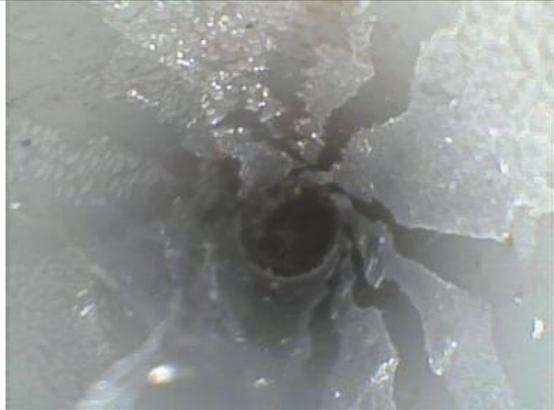
Foto 1

Accesso alla linea.

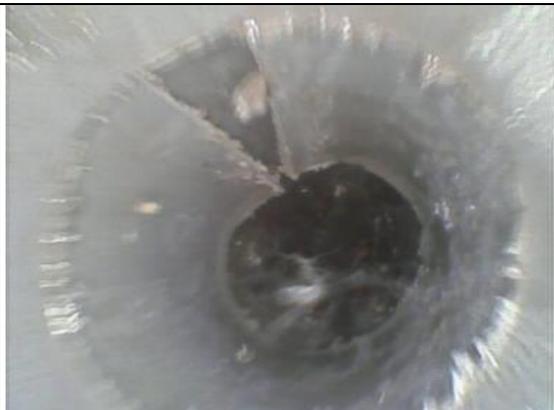
Foto 2

Tubazione deformata per essere inserita in un diametro inferiore.(BAA)
Foto 3

Si consiglia di : Aprire completamente il bauletto contenitivo delle linee a tetto, così da poter sostituire i tratti di linea rotti,deformati e scollegati ed eventualmente occludere le linee non utili.

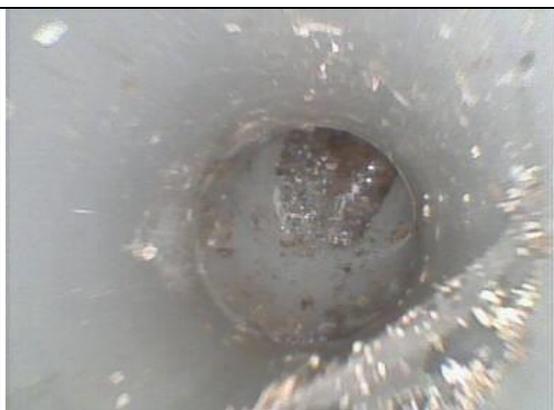
Cambio di direzione e di pendenza da verticale ad orizzontale.(BCC)
Foto 4

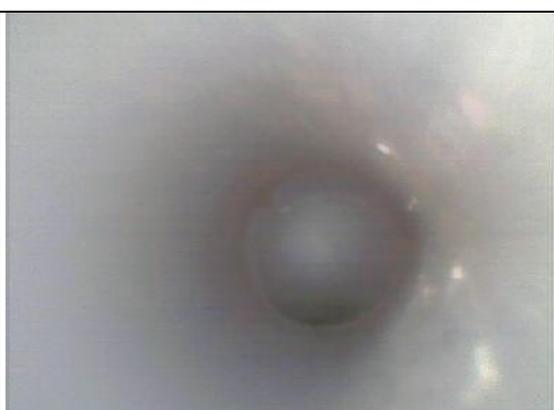
Cambio di direzione e di pendenza da orizzontale a verticale.(BCC)

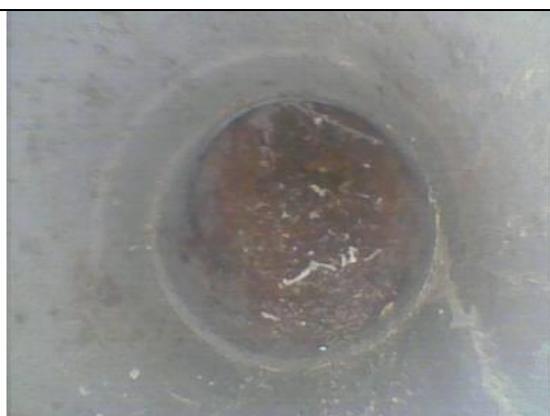
Foto 2

Cambio di direzione e di pendenza da verticale ad orizzontale.(BCC)

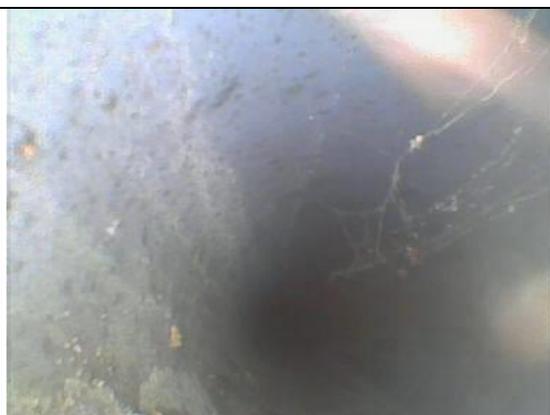
Foto 3

Punto massimo di avanzamento.(BDC)

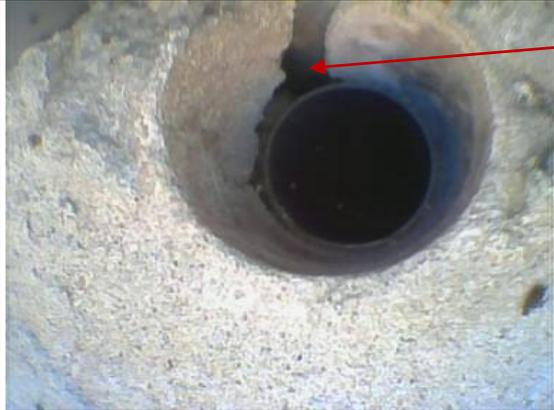
Foto 1

Accesso alla linea. Rottura.(BAC)

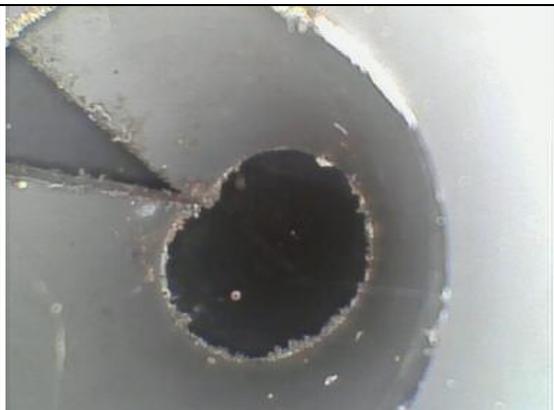
Foto 2

Tubazione deformata per essere inserita in un diametro differente.(BAA)
Foto 3

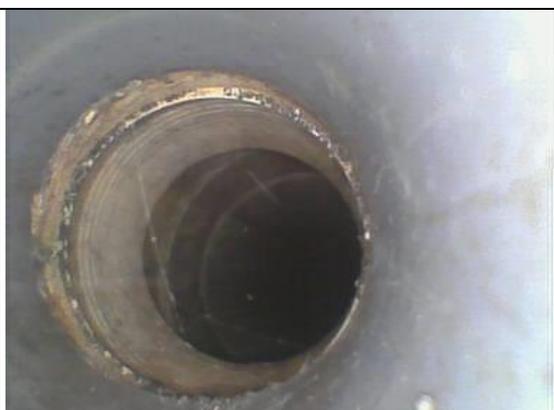
Cambio di materiale. Giunto non perfettamente inserito.(BAJ)

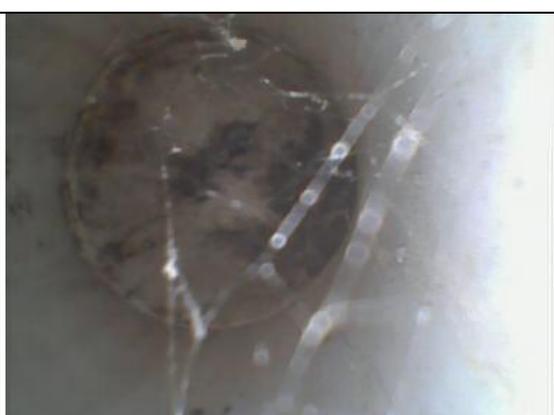
Foto 4

Cambio di direzione e di pendenza da verticale ad orizzontale.(BCC)

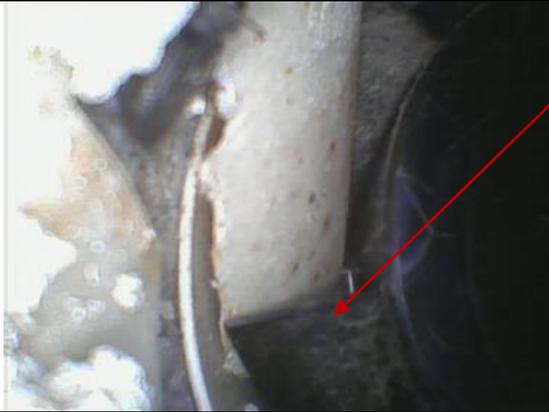
Foto 5

Rottura.(BAC)

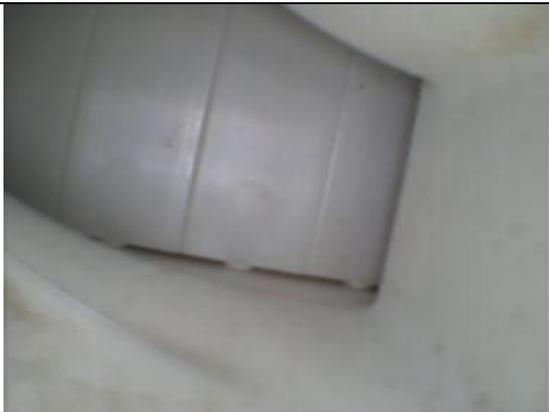
Foto 6

Arrivo alla ventilazione del bagno dell'appartamento sottostante.(BDC)

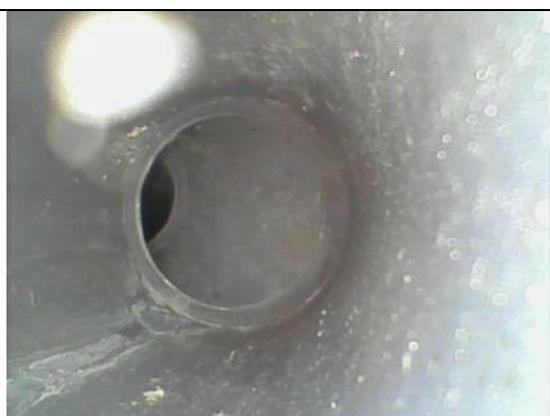
Foto 2

Doppio cambio di direzione.(BCC)

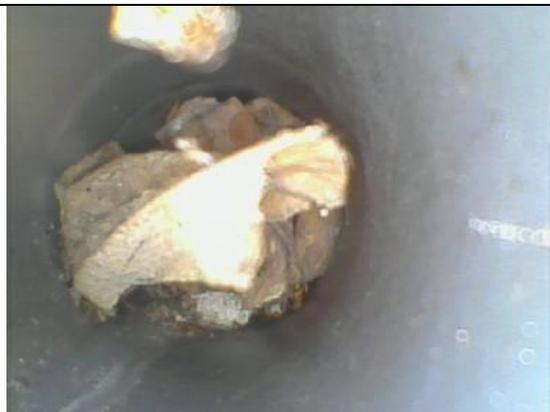
Foto 3

Materiale cartaceo, per occludere volontariamente la linea.

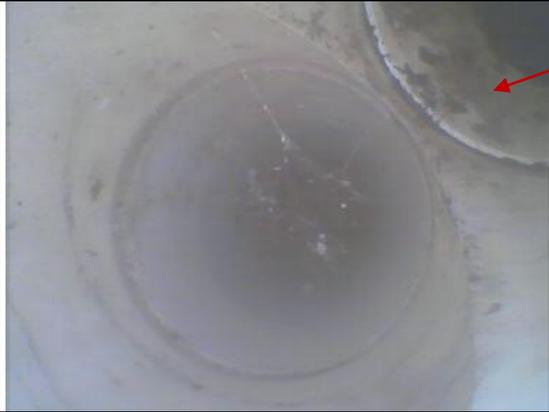
Foto 5

Allaccio.(BCA)

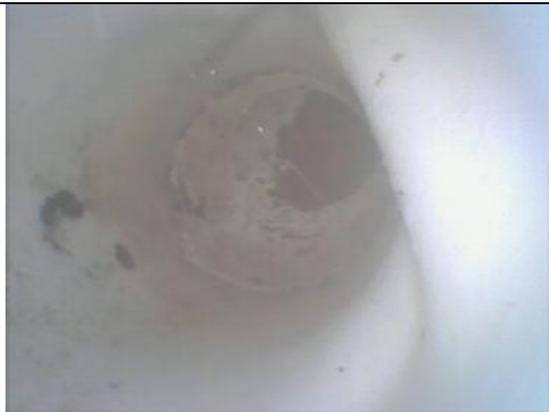
Foto 6

Deformazione.(BAA)
Cambio di direzione e di pendenza da
orizzontale a verticale.(BCC)
Punto massimo di avanzamento.(BDC)

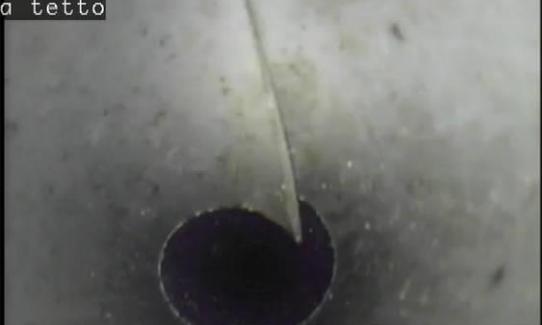
Foto 1	<p>10:27:20 27-09-18 0.00m</p> <p>Corso Nicolò Cuneo 56 tubo 1 da term a tetto</p>

<p>Accesso alla linea. Tubazione deformata per essere inserita in un diametro inferiore.(BAA)</p>

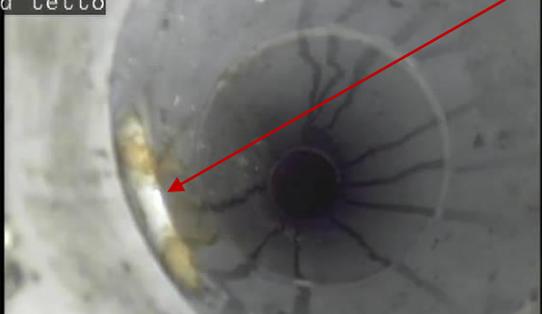
Foto 2 m. 3,43	<p>10:27:50 27-09-18 3.43m</p> <p>Corso Nicolò Cuneo 56 tubo 1 da term a tetto</p>

Allaccio.(BCA)
-------------------	---	----------------

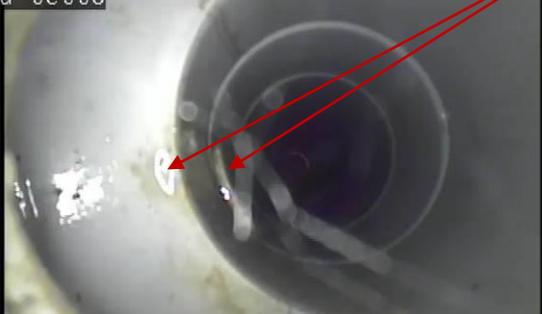
Foto 3 m. 4,25	<p>10:27:56 27-09-18 4.25m</p> <p>Corso Nicolò Cuneo 56 tubo 1 da term a tetto</p>

Allacci.(BCA)
-------------------	--	---------------

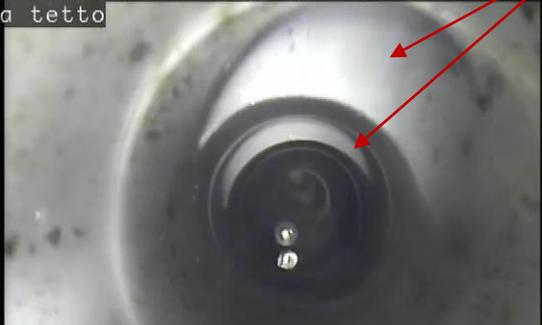
Foto 4 m. 10,88	<p>10:29:30 27-09-18 10.88m</p> <p>Corso Nicolò Cuneo 56 tubo 1 da term a tetto</p>

Allacci.(BCA)
--------------------	---	---------------

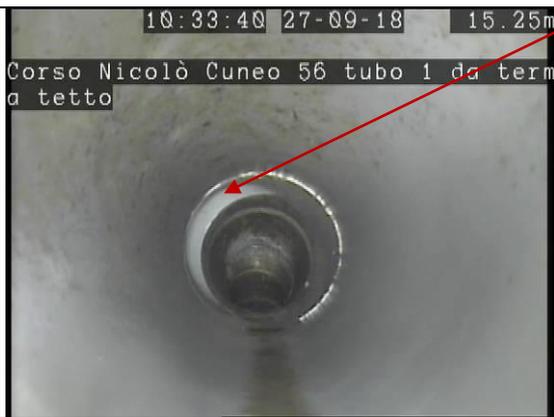
Foto 5
m. 15,25

Allaccio.(BCA)
Punto massimo di avanzamento.(BDC)

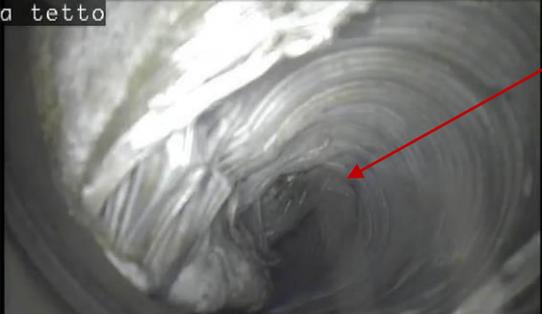
Foto 2 m. 1,18	<p>10:49:34 27-09-18 1.18m</p> <p>Corso Nicolò Cuneo 56 tubo 2 da term a tetto</p>

Cambio di materiale da plastica a corrugato flessibile. Il corrugato flessibile risulta quasi completamente schiacciato e deformato, (BAA) non consentendo di avanzare oltre. (BDC)
-------------------	---	--

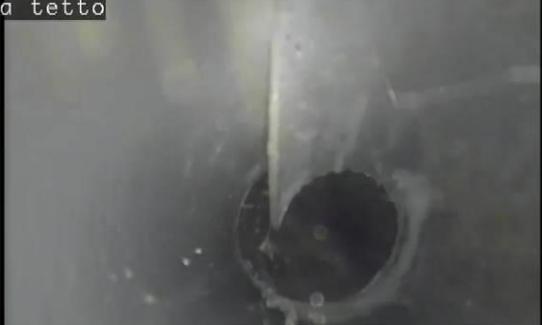
Foto 1	<p>10:51:24 27-09-18 0.00m</p> <p>Corso Nicolò Cuneo 56 tubo 3 da term a tetto</p>

<p>Accesso alla linea. Tubazione deformata per essere inserita in un diametro inferiore.(BAA)</p>

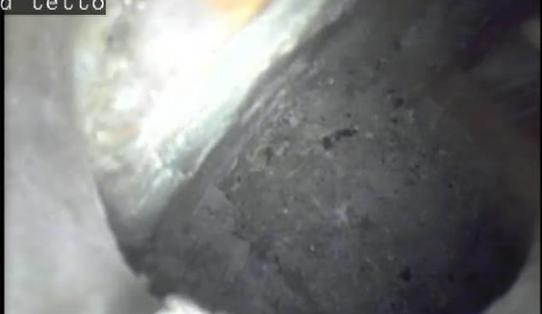
Foto 2 m. 2,48	<p>10:51:53 27-09-18 2.48m</p> <p>Corso Nicolò Cuneo 56 tubo 3 da term a tetto</p>

<p>La tubazione termina nell'intercapedine.(BDC)</p>
-------------------	---	--

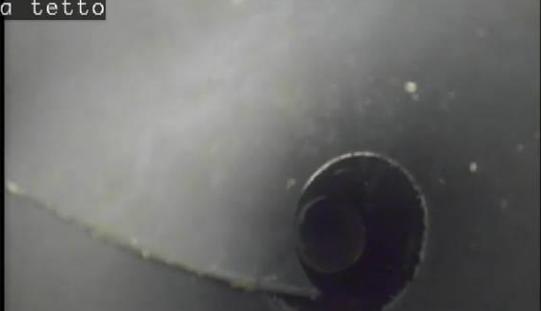
Foto 1	<p>10:55:47 27-09-18 0.00m</p> <p>Corso Nicolò Cuneo 56 tubo 4 da terminale a tetto</p>

<p>Accesso alla linea. Tubazione deformata per essere inserita in un diametro inferiore.(BAA)</p>

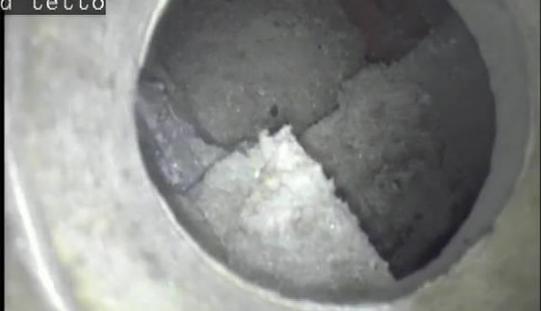
Foto 2 m. 2,72	<p>10:56:12 27-09-18 2.72m</p> <p>Corso Nicolò Cuneo 56 tubo 4 da terminale a tetto</p>

<p>La tubazione termina nell'intercapedine.(BDC)</p>
-------------------	--	--

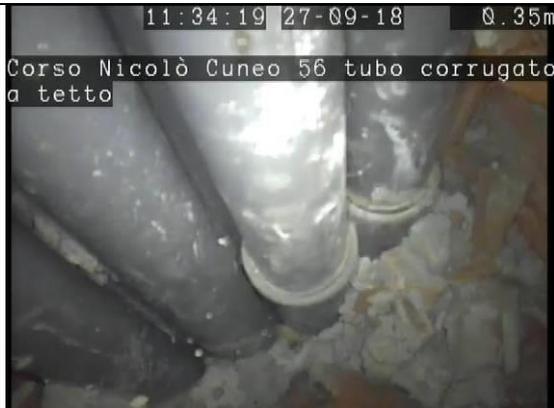
Foto 2 m. 0,35	<p>11:34:19 27-09-18 0.35m</p> <p>Corso Nicolò Cuneo 56 tubo corrugato a tetto</p>

La tubazione termina nell'intercapedine, dove è visibile il passaggio delle altre tubazioni.(BDC)
